Drugie ćwiczenia łączności kryzysowej

opracował
Mariusz Cieluch SP9HSQ

Niepołomice 05.07.2016

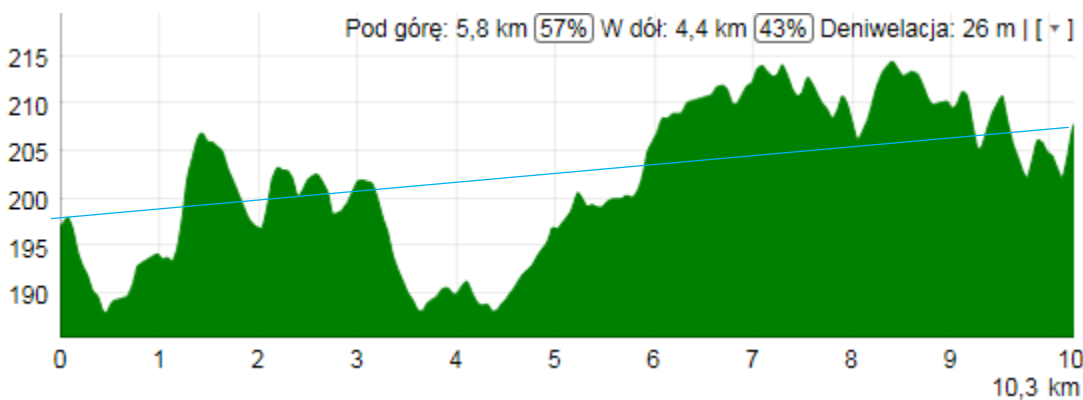
SP9MOA

Brak kontaktu z punktem 4 na 70 cm – przeszkody na linii sygnału (duże tłumienie trasy)

197 -> 208 m n.p.m.

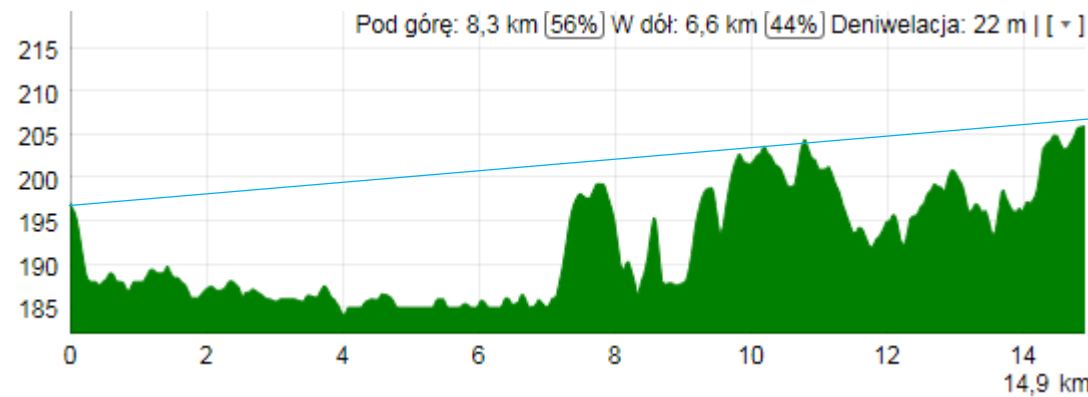
SP9MOA

Dobra słyszalność w najdalszym punkcie 7 – brak przeszkód na trasie sygnału

197 -> 206 m n.p.m.

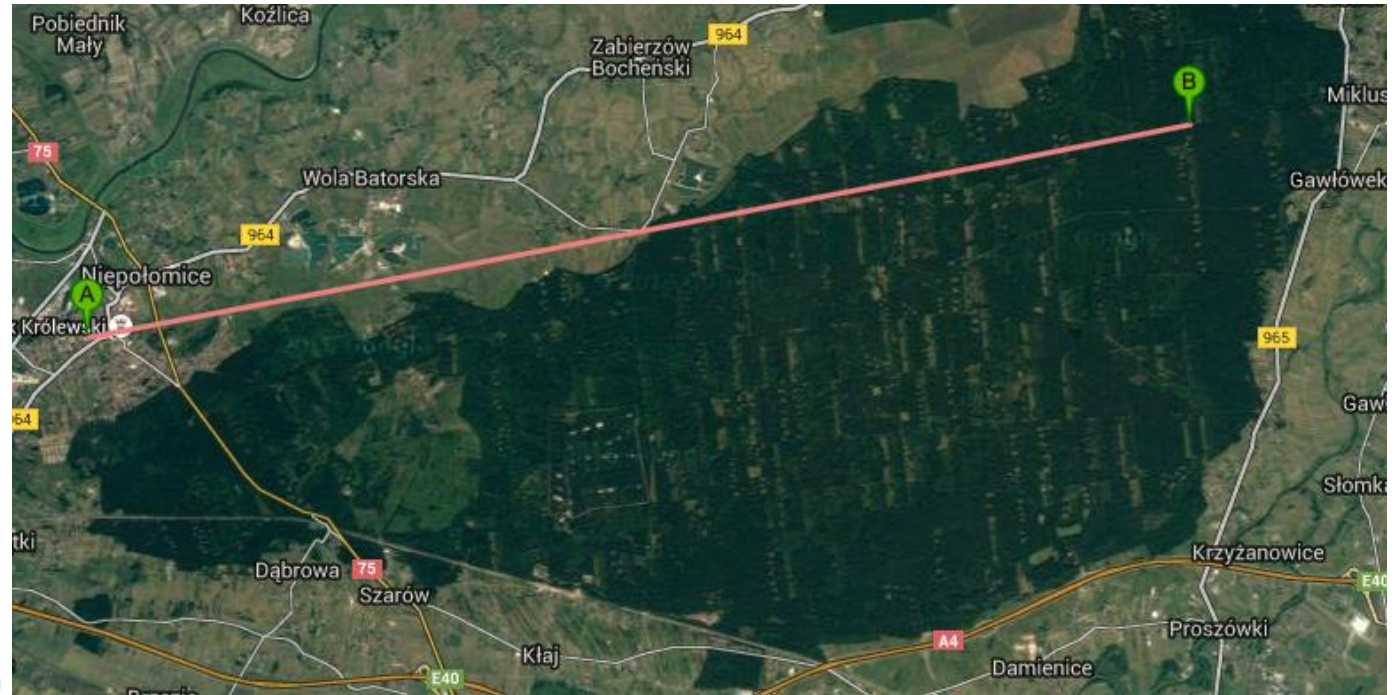
SP9NCE

Słaby raport dla punktu 7 na 70 cm – należy powtórzyć pomiar (brak przeszkód na trasie sygnału)

201 -> 206 m n.p.m.

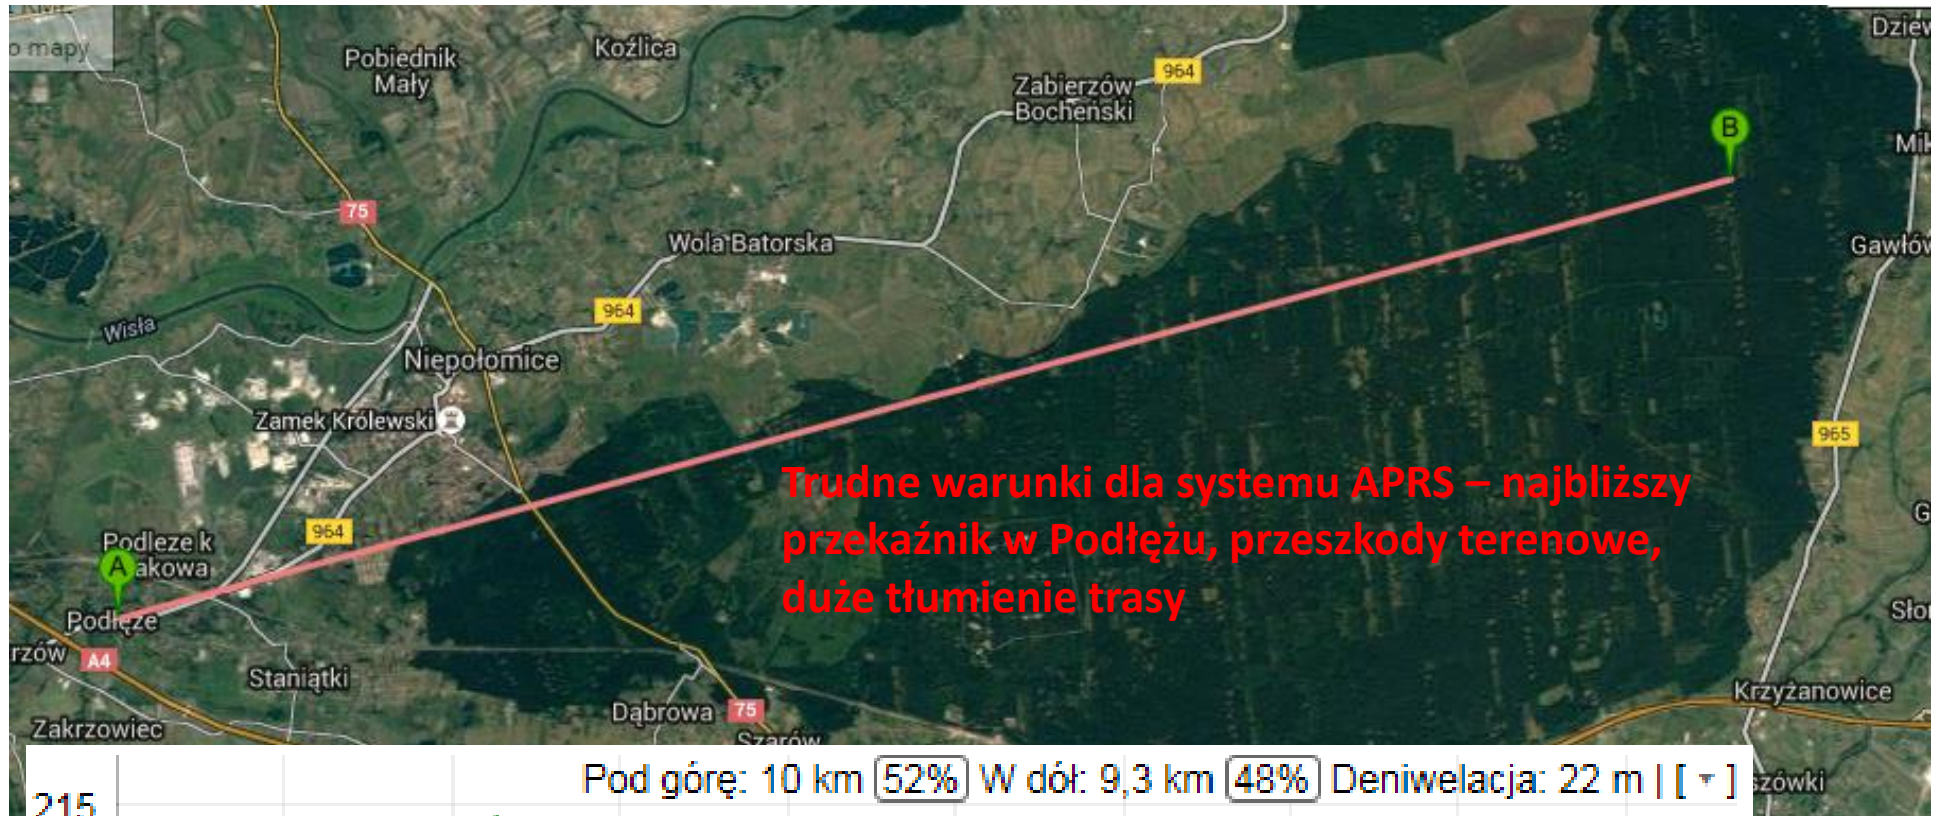
SR9POD ->

208 -> 206 m n.p.m.

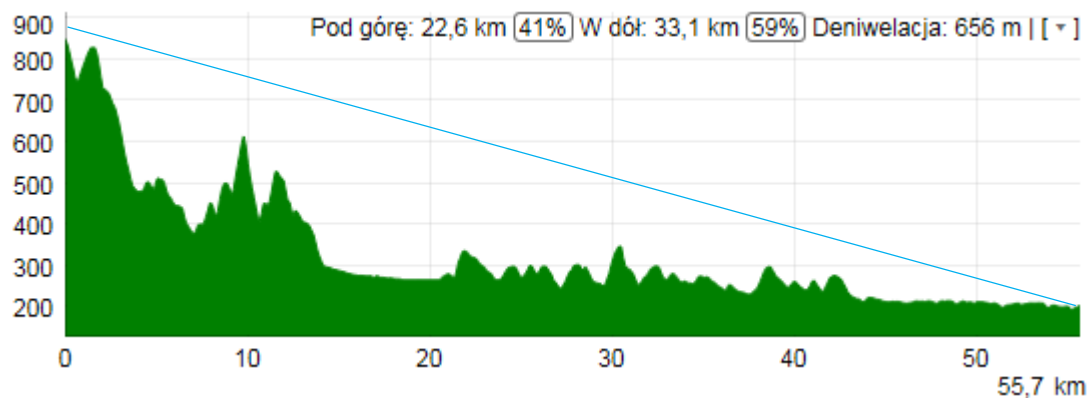
Przeziennik SR9P (SR9PC)

Bardzo dobra łączność z przeziennikiem SR9P – duża różnica wysokości, brak przeszkód dla sygnału

874 -> 206 m n.p.m.
